DE KORRUGERADE PLÅTARNA P76

1. ALLMÄN INFORMATION OM PRODUKTEN

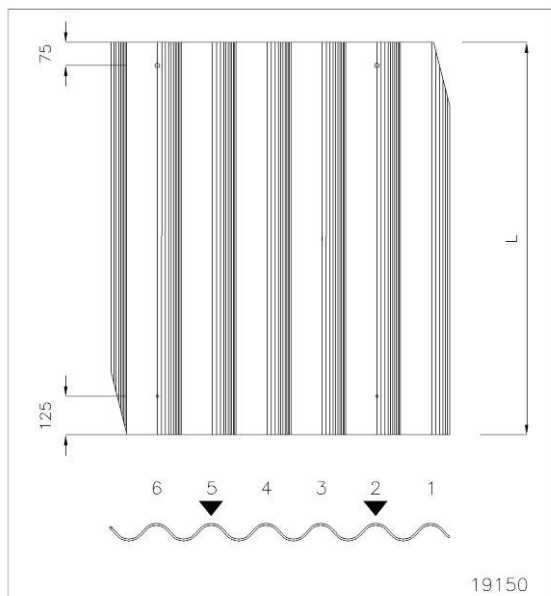
Följande längder av de korrugerade plåtarna P76 finns tillgängliga med två avskurna hörn (övre högra och nedre vänstra hörnen) och med förborrade hål: 1220 mm,. Borrhålen längst ner på plattan har en diameter på 9 mm, borrhålen upptill har en diameter på 15 mm. De finns endast i färgerna ljusgrå (naturlig) och svart.

Fig. 7: Korruerad P76 med avskurna hörn och förborrade hål
